COMUNE DI META
(Città Metropolitana di Napoli)

PIANO URBANISTICO ATTUATIVO (PUA) N° 1

TAVOLA 07

RELAZIONE GEOSTRUTTURALE

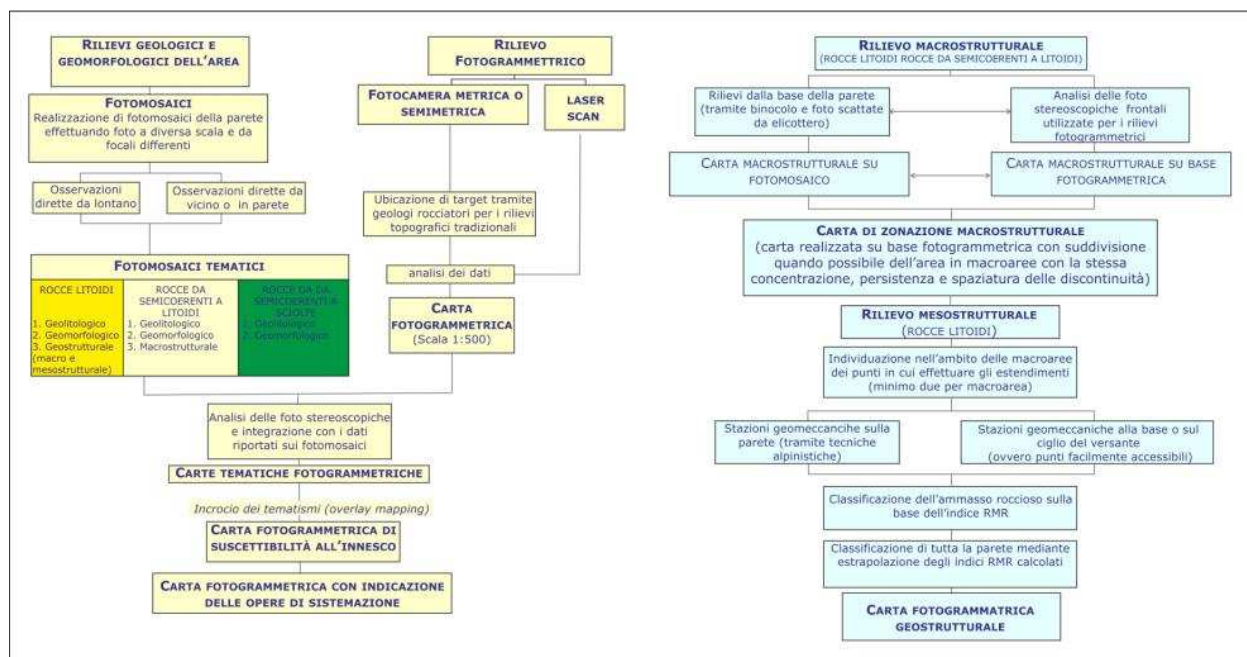
L'iter metodologico si basa sulla pubblicazione Di Crescenzo & Santo (2007) schematizzato nel diagramma di flusso di cui alla figura 2.1.

Figura 2.1: Iter metodologico seguito nel presente studio (Fonte: Di Crescenzo & Santo (2007)).

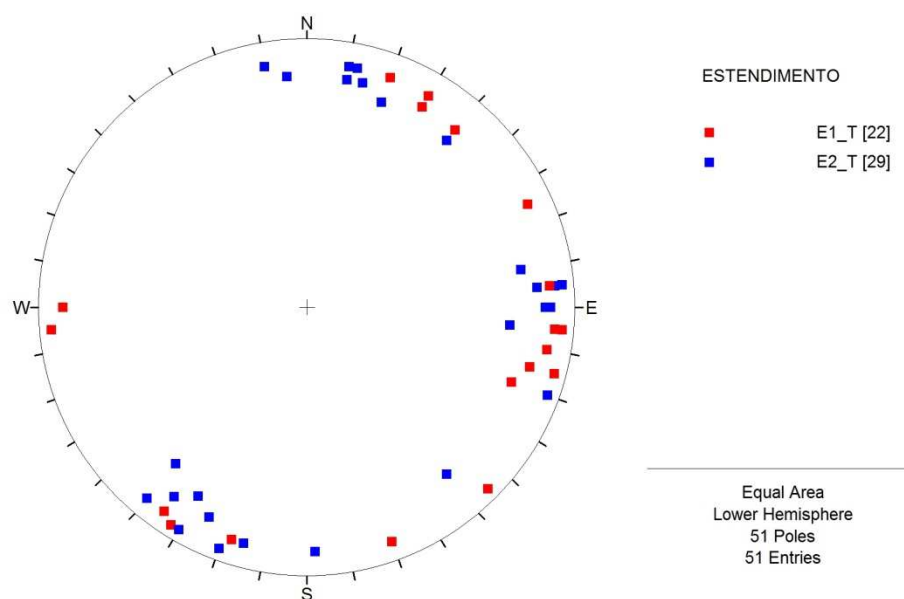
L'orientazione delle discontinuità rilevate sono confluite su diagrammi polari (proiezione equiareale) che hanno permesso di individuare le ciclografiche rappresentative delle famiglie principali (cfr. Figure 2.1.2, 2.1.3, 2.1.4 e 2.1.5). Tale risultato è stato ottenuto mediante l'utilizzo di un software dedicato quale DIPS della Rockscience.

Figura 2.1.2: Diagramma polare con discontinuità distinte per estensione ricadente nel settore 1_T

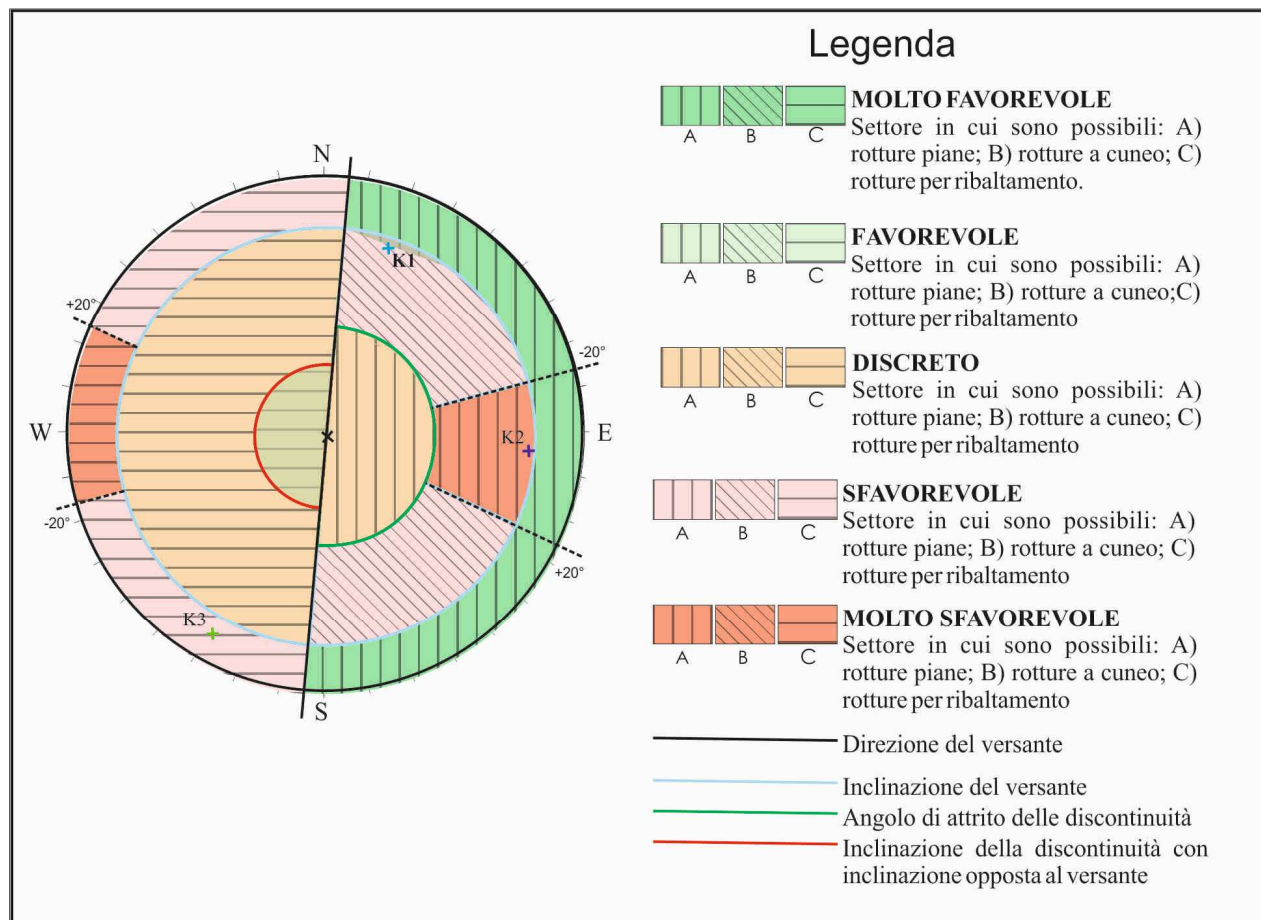
Sulla base delle discontinuità rilevate in corrispondenza di ogni estendimento è stata valutata la orientazione dei sistemi di discontinuità rispetto al pendio per verificare la esistenza di gradi di libertà (*cfr. Figura 2.1.6*) ai fini di un possibile dissesto secondo l'approccio proposto da Moon et al. (2001).

Figura 2.1.6: Test di Moon et al. (2001) per gli estendimenti E1-E2 del settore 1 .

Settore	Estendimenti	ribaltamento	scivolamento planare	scivolamento di cunei
1_T	E1_T - E2 -T	K3 (78/029)	K2 (80/274)	K1 (76/199)

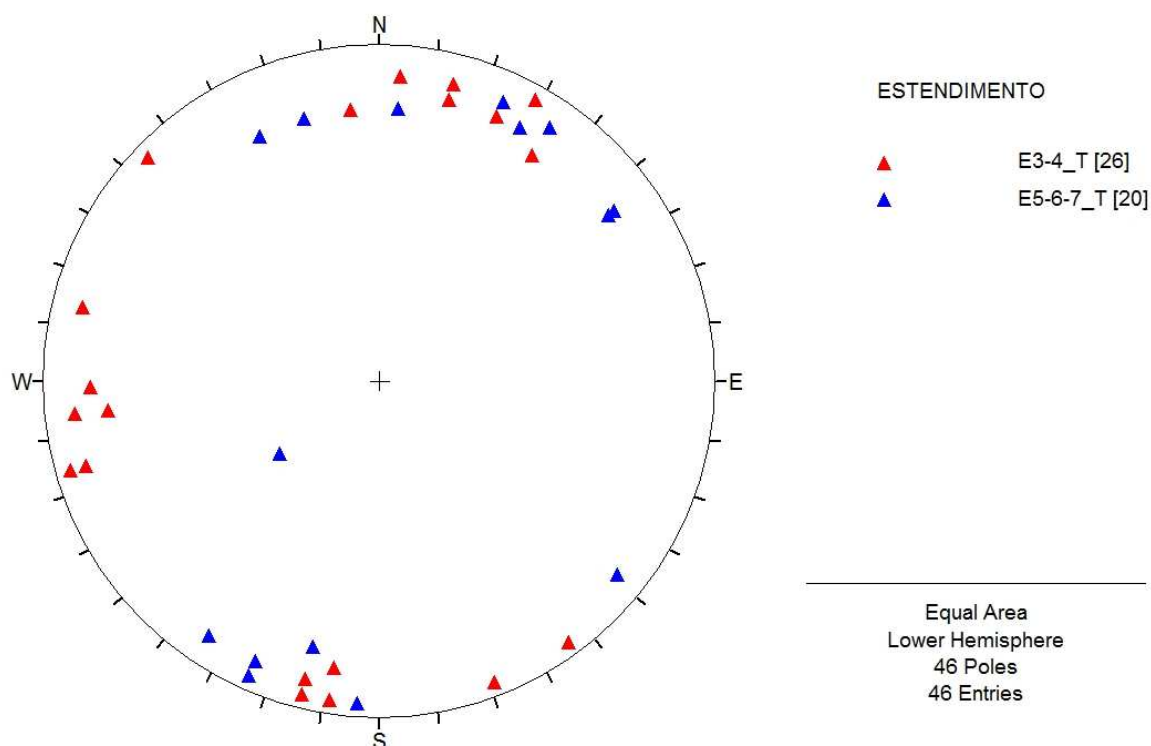
Anche per questo settore le orientazioni delle discontinuità rilevate con lo studio alla mesoscala (estendimenti) e alla macroscala sono confluite su diagrammi polari (proiezione equiareale) che hanno permesso di individuare le ciclografiche rappresentative delle famiglie principali (cfr. Figure 2.2.2, 2.2.3, 2.2.4 e 2.2.5). Tale risultato è stato ottenuto mediante l'utilizzo di un software dedicato quale DIPS della Rockscience.

Figura 2.2.2: Diagramma polare con discontinuità distinte per estendimento ricadente nel settore 2_T

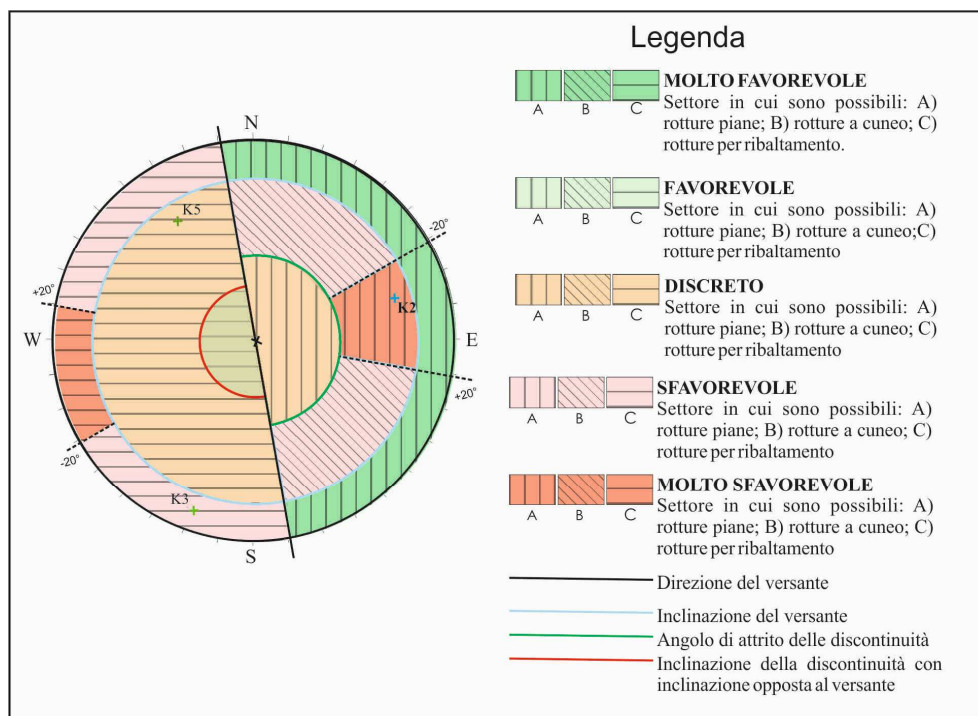
Lo studio dell'orientazione dei sistemi di discontinuità individuati rispetto all'orientazione del fronte ha permesso di risalire alle instabilità potenziali (cfr. Figura 2.3.6) mediante l'approccio proposto da Moon et al. (2001).

Figura 2.3.6: Test di Moon et al. (2001) per gli estendimenti E8 del settore 3_T

Settore	Estendimenti	ribaltamento	scivolamento planare	scivolamento di cunei
3_T	E8 -T	K3 (78/019) K5 (70/142)	K2 (62/253)

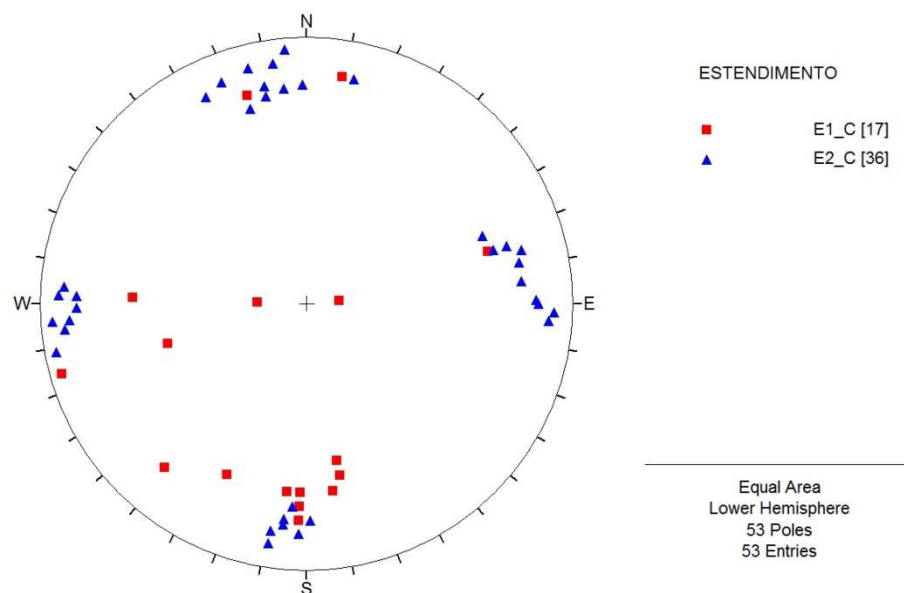
Le faglie e/o discontinuità principali rilevate sugli estendimenti E1_C e E2_C sono 53 e di ognuna di esse è stata rilevata la giacitura (*cf. Tabella 2.4.1*) con restituzione su diagramma polare (*cf. Figure 2.4.2, 2.4.3, 2.4.3 e 2.4.4*).

Figura 2.4.2: Diagramma polare con discontinuità distinte per estendimento ricadente nel settore 1_C

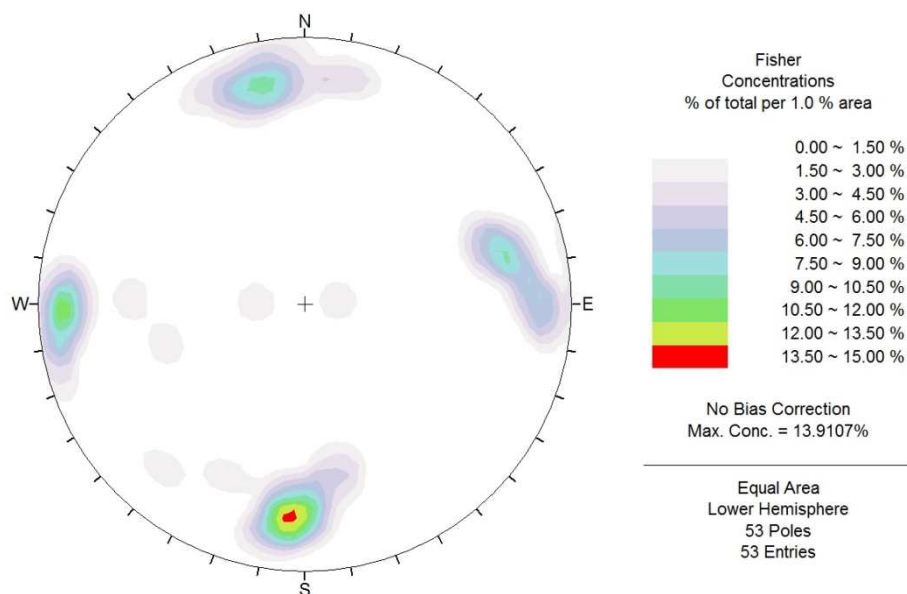
Figura 2.4.3: Diagramma delle isodense secondo Fisher (settore 1_C)

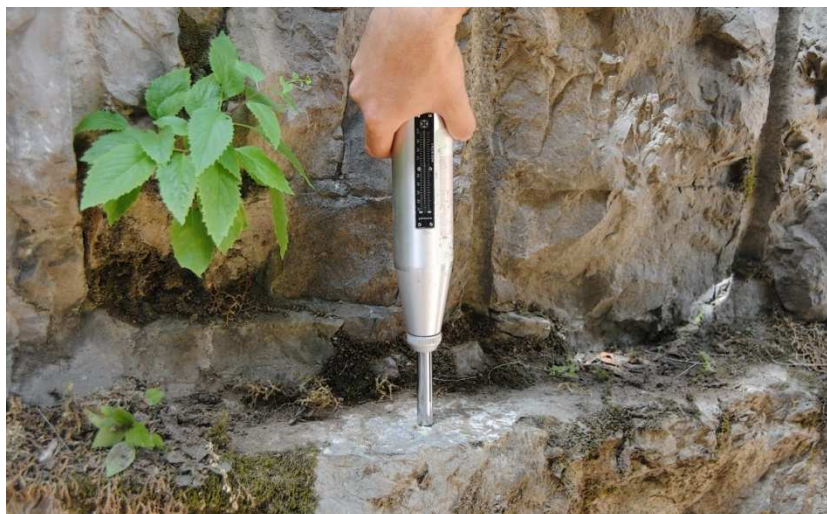
La resistenza a compressione delle pareti delle discontinuità è stata valutata con prove sclerometriche utilizzando il “martello di Schmidt” (cfr. Foto n° 3.1.1).

Foto n° 3.1.1: Prove sclerometrica.

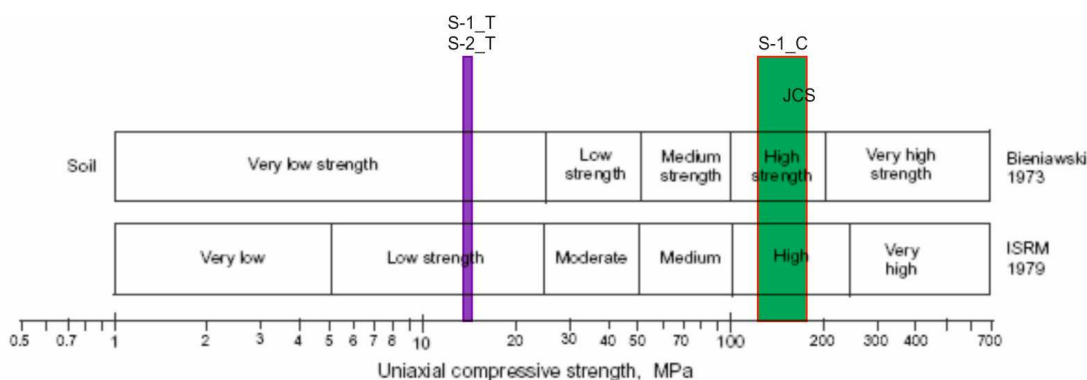
I risultati delle analisi mostrano che i tufi possono essere classificati come rocce con resistenza bassa mentre i calcari alta (ISRM, 1979) (cfr. Figura 3.1.3).

Figura 3.1.3: Classificazione delle rocce tufacee e calcaree sulla base della resistenza a compressione uniassiale.

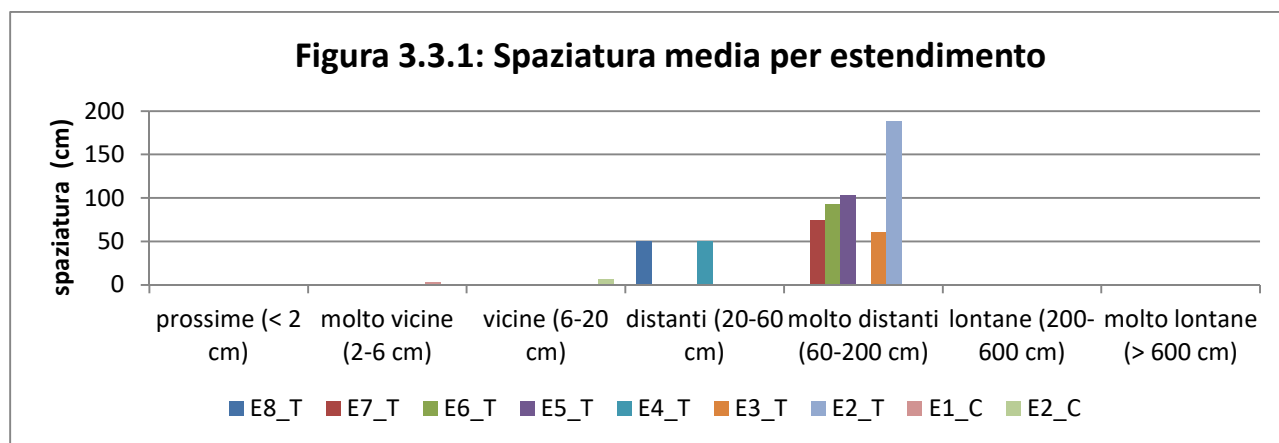
Una sintesi dei dati di spaziatore è mostrata nella seguente *Figura 3.3.1*.

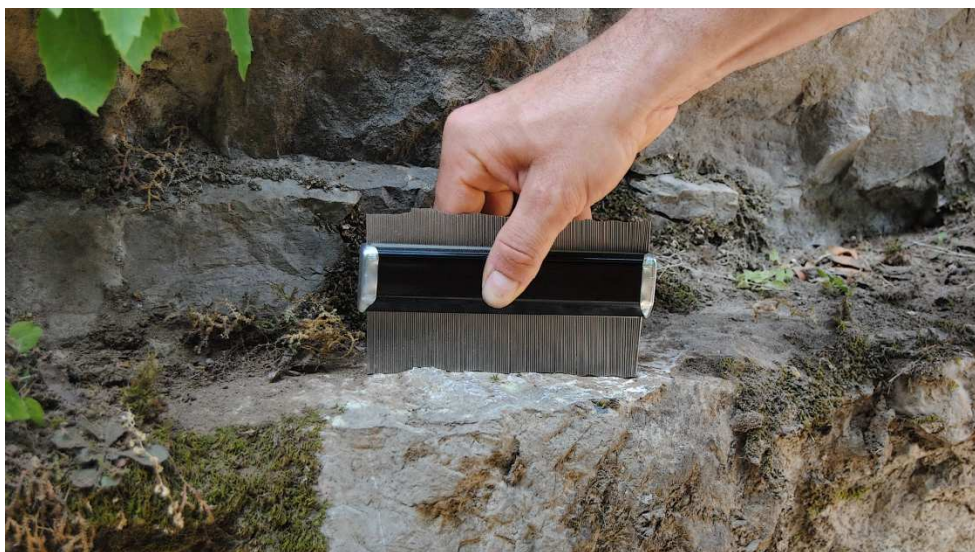
La scabrezza è la rugosità delle superfici affacciate di una discontinuità e l'ondulazione rispetto al piano medio delle stesse. L'irregolarità delle superfici di discontinuità è stata determinata con il pettine di Barton (*cf. Foto n° 3.4.1*) confrontando i profili di rugosità con quelli suggeriti dall'I.S.R.M (*cf. Figura 3.4.4*).

Foto n° 3.4.1: Pettine di Barton.
